## Verkennd bodemonderzoek

BLOEMISTENLAAN 51 TE LEIDEN

Locatie: Bloemistenlaan 51 te Leiden  
Projectnummer: EN04834  
Kenmerk: 181051  
Status: definitief, versie 1

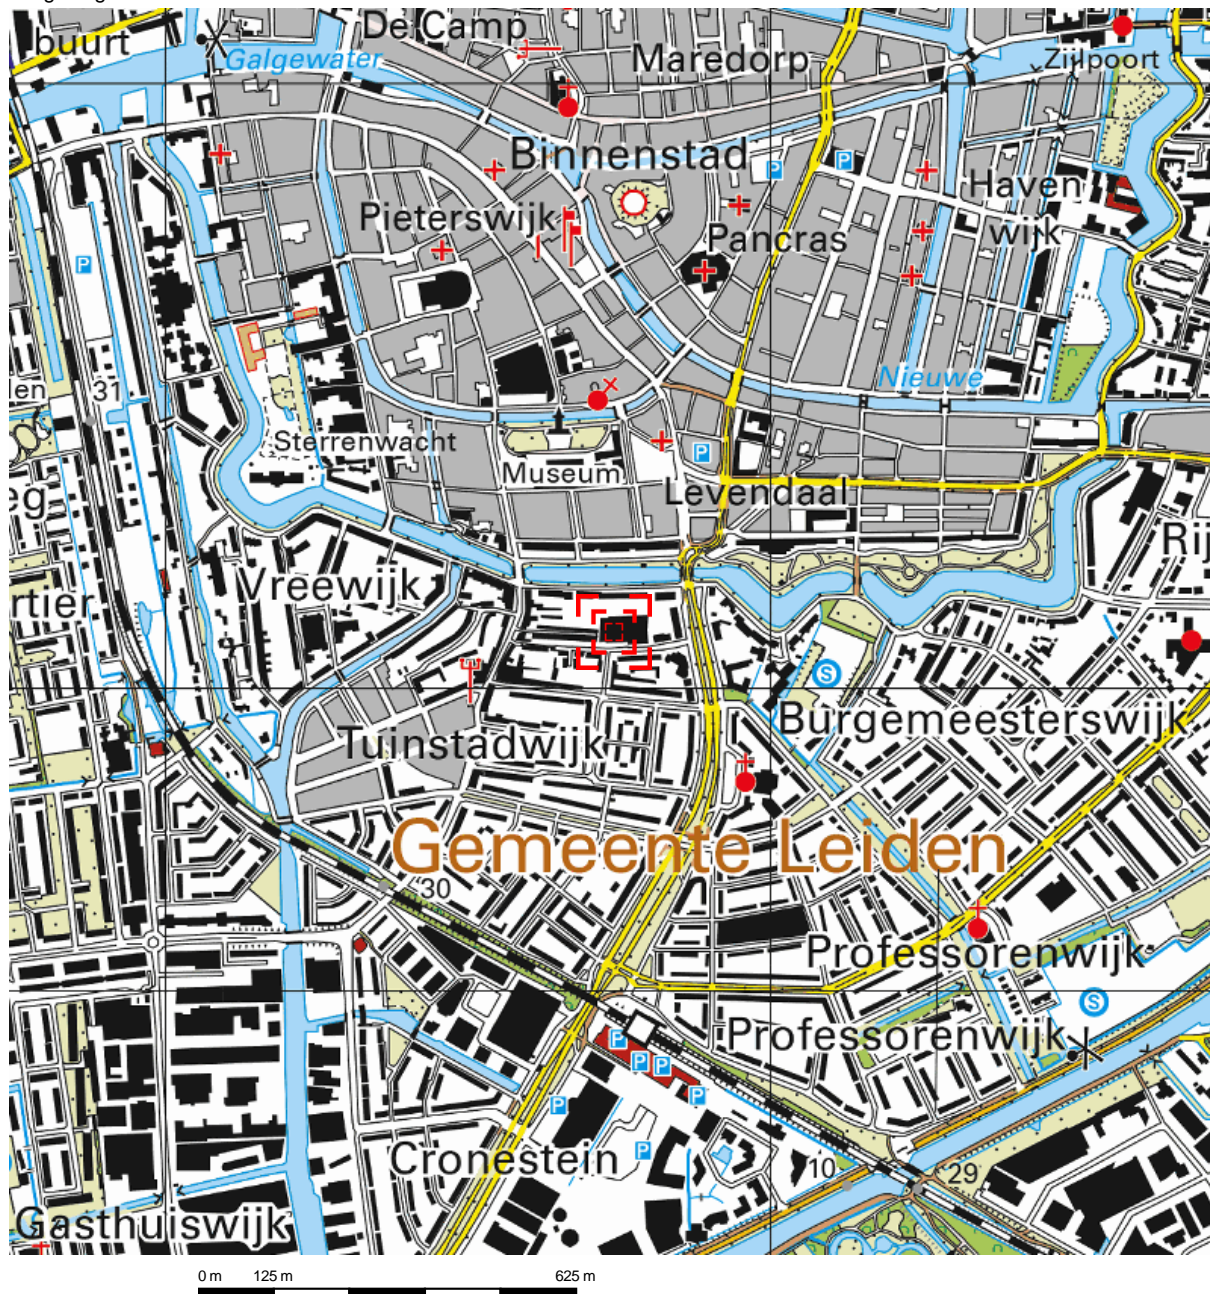
**Ligging en kadastraal overzicht onderzoekslocatie**

Hier bevindt zich Kadastraal object Leiden M 7522  
Bloemistenlaan 51, 2313BB Leiden  
CC-BY Kadaster.
