## **MONITORINGSPLAN** **Belendingen** **Bloemistenlaan 50/51 te Leiden**

Datum : 30 januari 2021  
Onze ref. : MP-202101005-V1-concept  
Opdrachtgever : AW-Groep  
Behandeld door : dhr. R. de Groot, NIVRE registerexpert, Monitoring Bouw & Infra

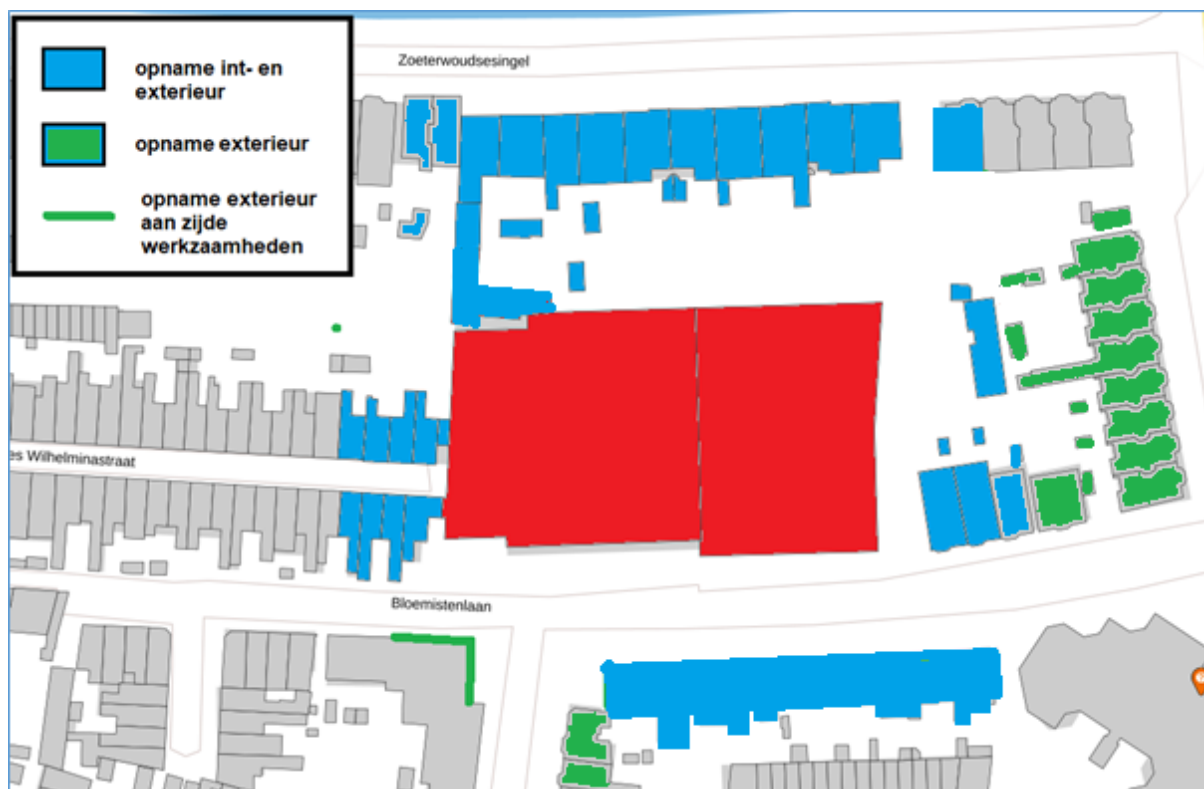
Voorafgaand aan het werk worden de rondom het werk gelegen panden betrokken in een bouwkundige (voor)opname. Deze opname dient als referentiepunt voor het vaststellen van schade aan deze objecten. Onderstaande tekening is aangegeven welke panden minimaal opgenomen dienen te worden:

Hierbij is rekening gehouden met de monumentale status van de panden Zoeterwoudseweg 12 t/m 22.

| Lindestraat 1 t/m 23 | exterieur gevel | geen | | | |
| Bloemistenlaan 33 t/m 45 | Int- en exterieur | 6 | 3 | 5 | Categorie 2, niet zettingsgevoelig |
| Bloemistenlaan 48 t/m 50 | Int- en exterieur | 8 | 3 | 5 | Categorie 2, niet zettingsgevoelig |
| Bloemistenlaan 46, 47 en 47a | exterieur | geen | | | |
| Lammenschansweg 1 t/m 13 | exterieur | geen | | | |
| Zoeterwoudsesingel 12 t/m 24 | Int- en exterieur | geen | | | Categorie 2, niet zettingsgevoelig en zettingsgevoeli |
| Prinses Wilhelminastraat 42 t/m 48 | Int- en exterieur | geen | | | Categorie 2, niet zettingsgevoelig |
| Prinses Wilhelminastraat 43 t/m 49 | Int- en exterieur | geen | | | Categorie 2, niet zettingsgevoelig |

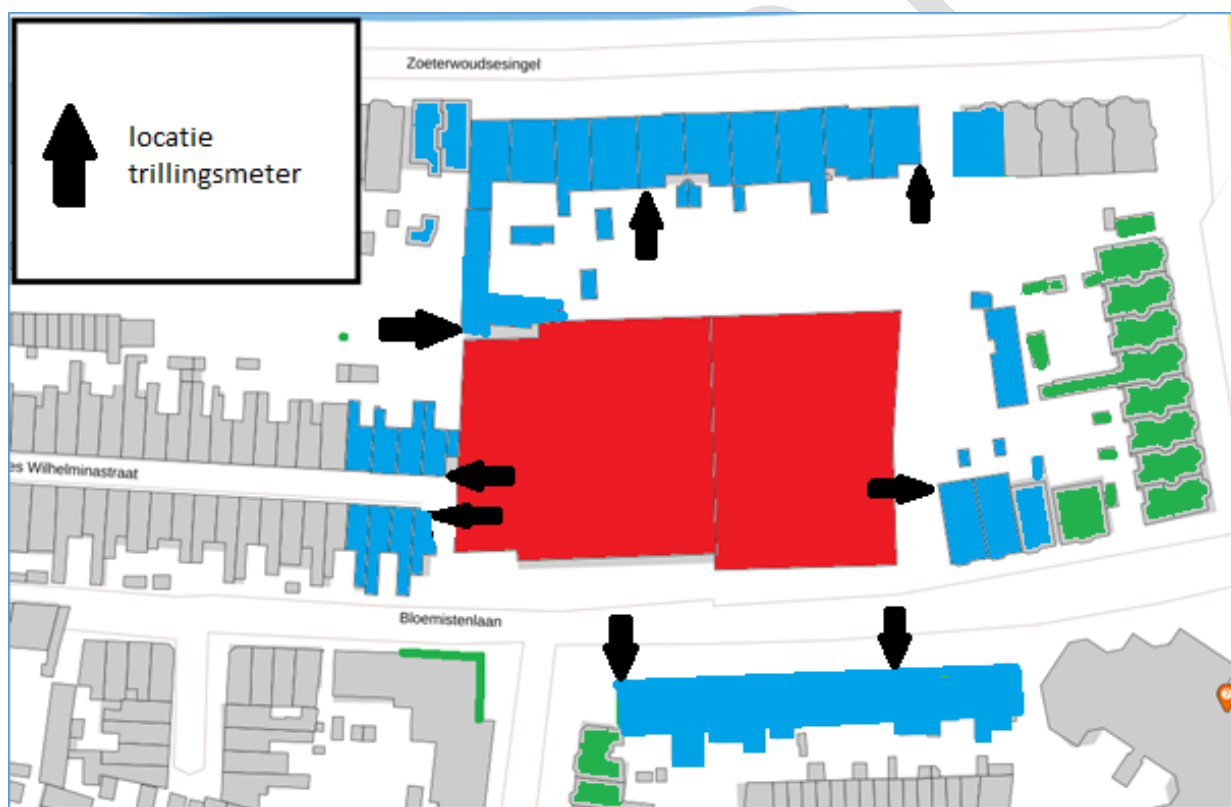
Ten einde het risico op schade aan de omliggende infra en gebouwen zoveel mogelijk te beperken, zal tijdens trillingsgevoelige werkzaamheden de trillingen continu worden gemonitord\* met minimaal drie meetsystemen. Het uitgangspunt hierbij is dat de trillingsmeters worden opgehangen op de locatie die op de kortste afstand is gelegen van werkzaamheden. In onderstaande tekening hebben wij aangegeven waar de trillingsmeter geplaatst zouden kunnen worden. De positie van de trillingsmeters zouden met de werkzaamheden mee verplaatst dienen te worden.

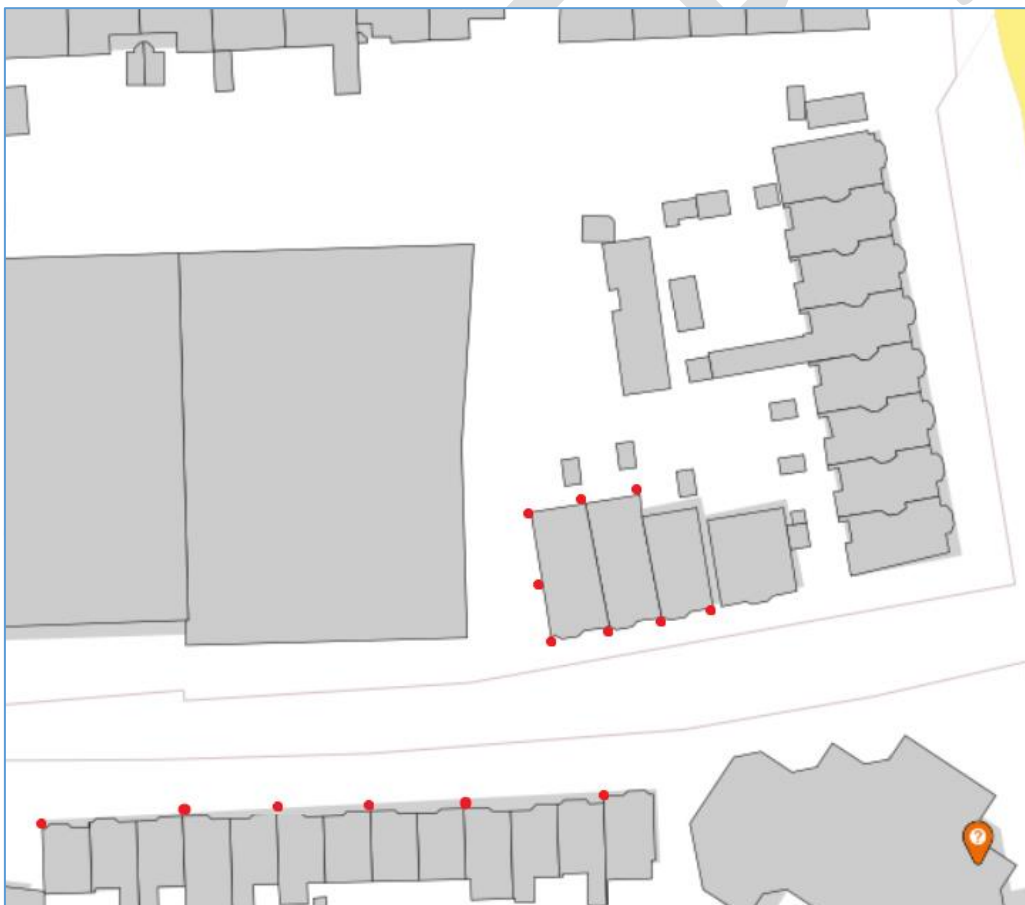
Hoewel er geen noemenswaardige invloeden worden verwacht is er altijd een risico dat er zettingen optreden. De panden binnen een straal van 20 meter van de toekomstige kelder zouden in een deformatie-/hoogtemeting betrokken dienen te worden. In deze panden zouden minimaal 3 hoogtemerken per bouwblok aangebracht dienen te worden. Deze deformatiebouten dienen tijdens de werkzaamheden regelmatig ingemeten te worden. Onderstaand hebben wij aangegeven op welke locaties een meetpunt aangebracht\* zou moeten worden.

Tijdens het aanbrengen van de hoogtemerken kan van de aangegeven locaties worden afgeweken. Dit kan voorkomen doordat de eigenaar van het pand geen toestemming geeft en/of de gewenste locatie niet toegankelijk is.
